起亚嘉华发动机系统不能测试的处理方法

关于 X431 不能测试部分东风悦达起亚嘉华 2.7L 和 3.5L 发动机系统的问题解决方案。

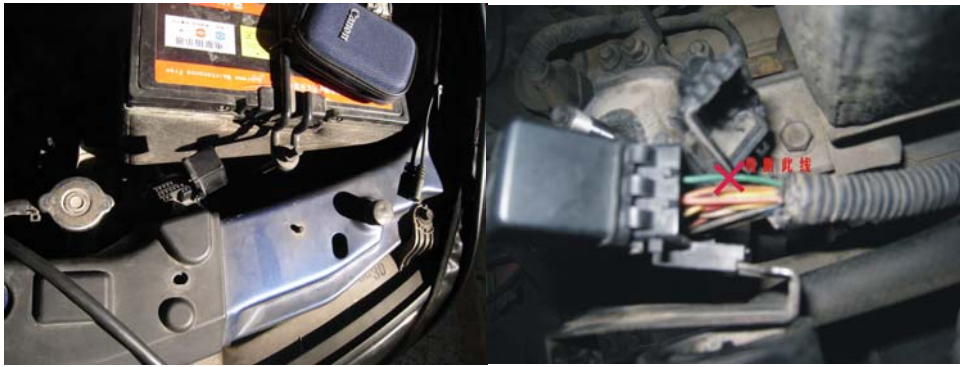
图 1

原因：车上 20P 诊断座的线路问题。

处理方法：起亚嘉华于 2004 年开始在国内生产，早期装有 2.7L 和 3.5L 排量 2 款发动机。此车的诊断座是 20P 的，安装在右大灯后的龙门架上，见图 1。在诊断座的最右上角位置的孔角是搭地线，线的颜色是绿色的，将这条线剪短之后（见图 2），选择下载[东风悦达起亚]V19.03 版本以上的软件和[KIA-20]诊断接头，X431 可以正常测试发动机和其他系统。
