## 销售年型

车型代码	生产年份	品牌	名称	发动机代码	变速箱代码	全轮变速箱代码
4F*	*	A	A6L	*	*	*

代码	名字
4814	转向柱总成

车子不能启动，钥匙无法拔出，不能换档或车辆仪表盘显示不正常。

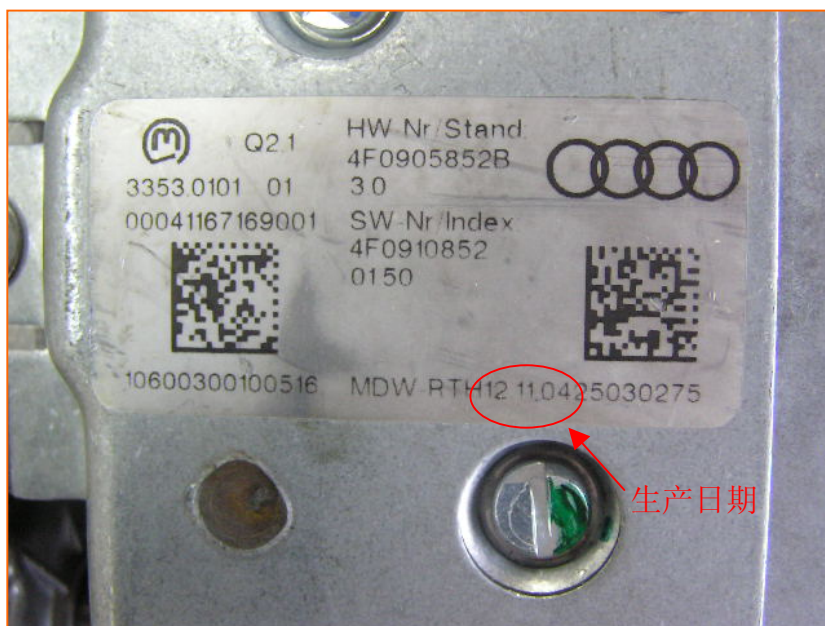
一旦用户车辆出现此种故障现象，说明电子转向柱已经损坏，必需为其更换新件。在更换新的电子转向柱时注意一定要更换 05 年 6 月 3 日以后生产的备件。控制器的生产日期如图所示：生产日期是 MDW RTH 后面的 6 位数字，图中控制器的生产日期是 2004.11.12.
