车型代码	生产年份	品牌	名称	发动机代码	变速箱代码	全轮变速箱代码
4F*	*	A	A6L	*	*	*

代码	名字
4814	转向柱总成

车子不能启动，钥匙无法拔出，不能换档或车辆仪表盘显示不正常。

电子转向柱处理器存在故障。

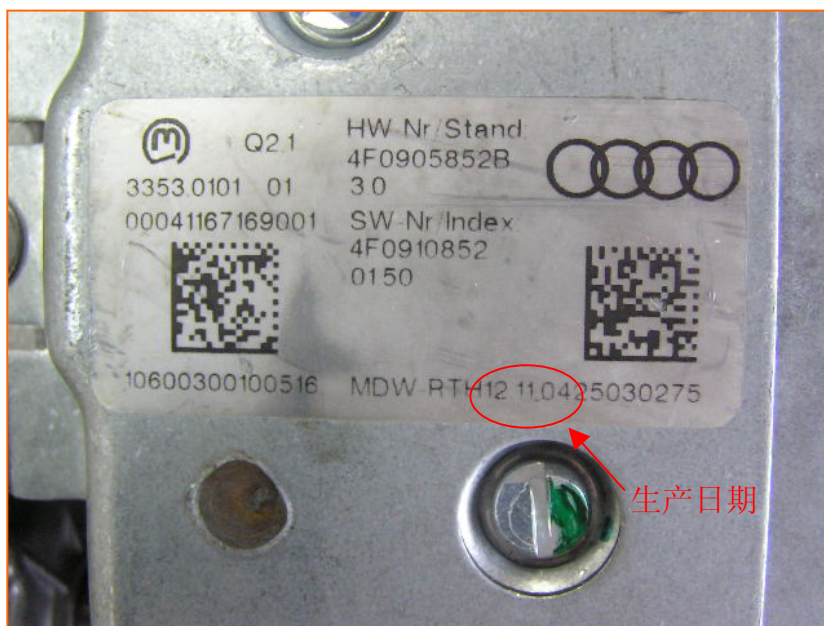
一旦用户车辆出现此种故障现象，说明电子转向柱已经损坏，必需为其更换新件。在更换新的电子转向柱时注意一定要更换 05 年 6 月 3 日以后生产的备件。控制器的生产日期如图所示：生产日期是 MDW RTH 后面的 6 位数字，图中控制器的生产日期是 2004.11.12.
