销售年型

车型代码	生产年份	品牌	名称	发动机代码	变速箱代码	全轮变速箱代码
4F*	*	A	A6 L	BDW ; AUK ; BKH	*	*

代码	名字
1570	发动机缸盖

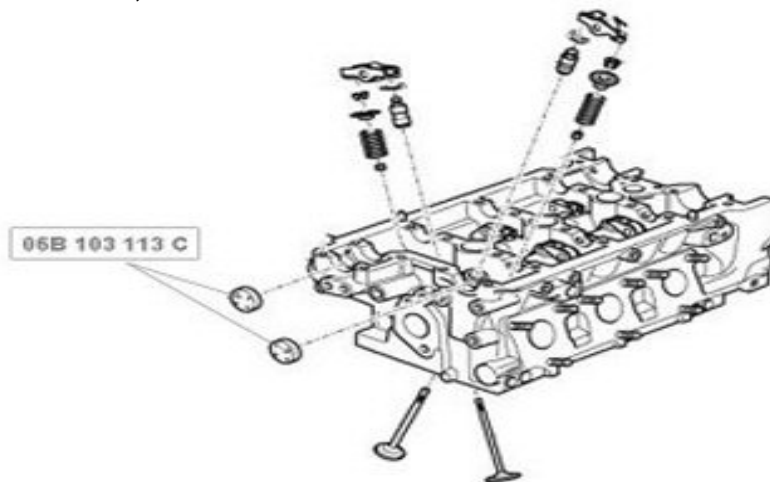
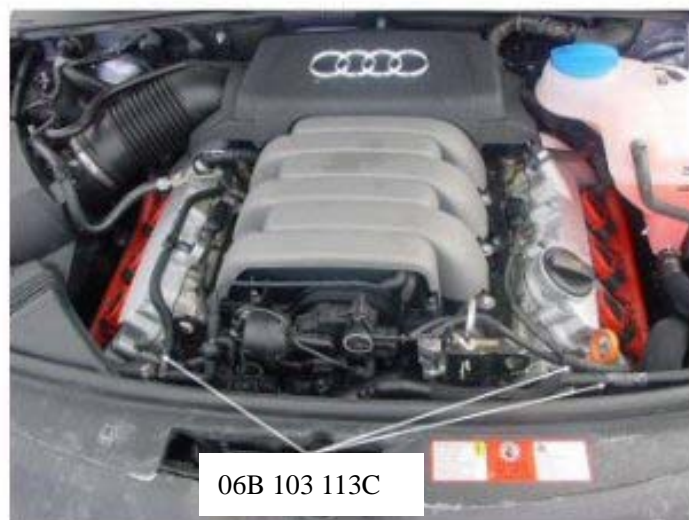
1、请检查三个堵盖 06B 103 113 C 是否装配到位。在缸盖 1 的进气侧有一个孔有堵盖，在排气侧的孔上则装有真空泵。缸盖 2 的排气凸轮轴的两个孔都有堵盖，由于这两个孔是在冷却液管后面，所以不易看到。
