以下内容节选自元征技术通讯第 2 卷第 2 期《上海别克电控系统维修手册》第四章，主要描述：对上海别克车系的仪表板系统的诊断。

仪表板系统的诊断

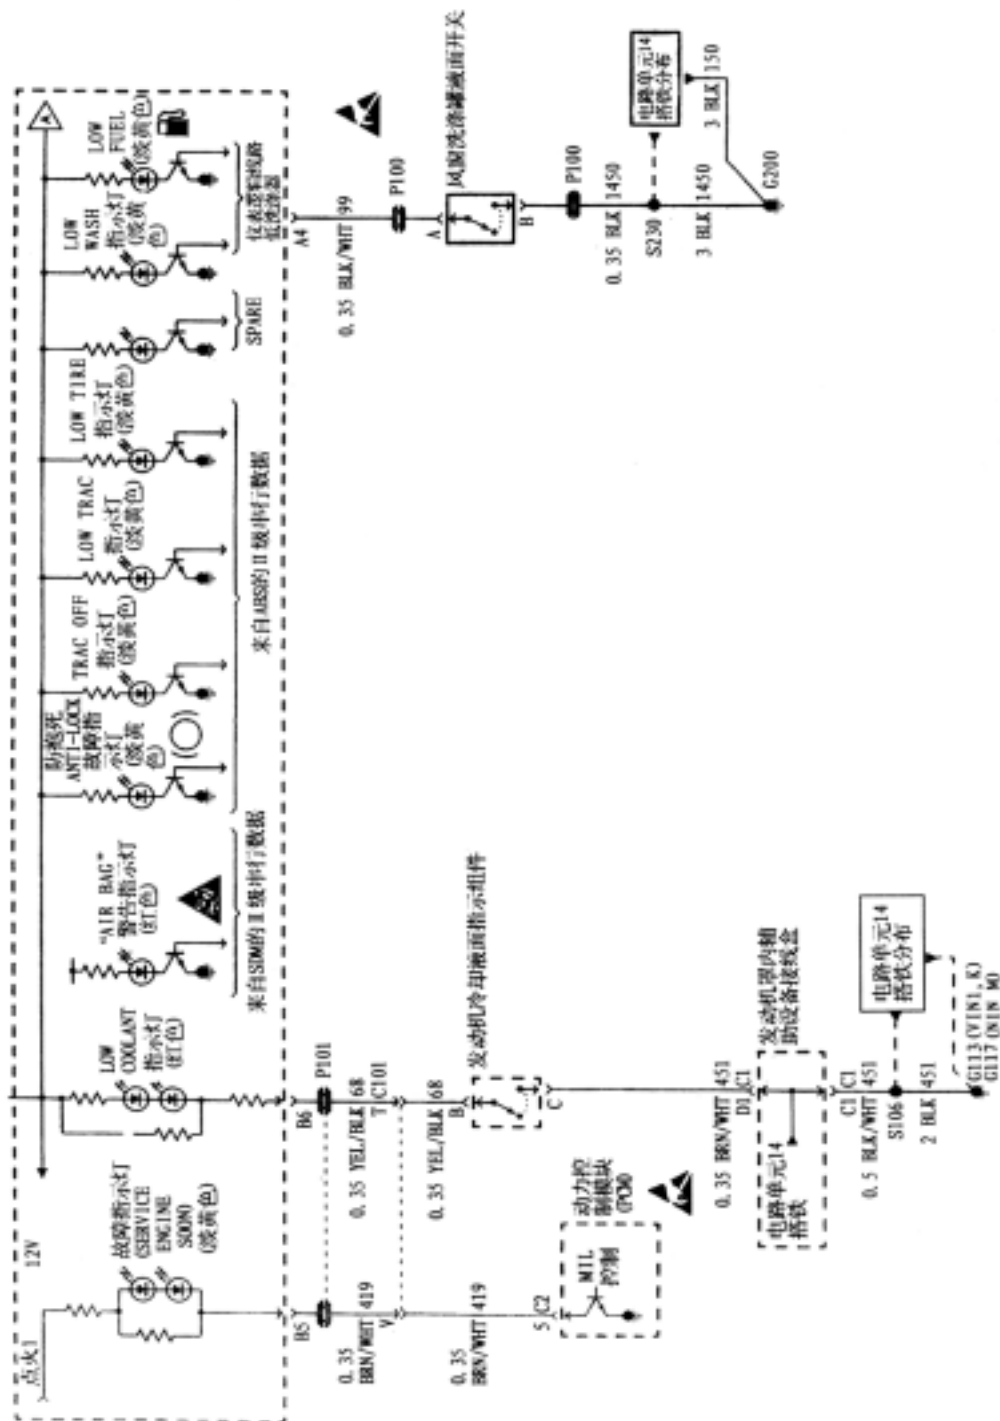
图4-60 仪表盘电路-电路单元14: PCM, 发动机冷却液面指示组件、发动机冷却液面开关

仪表板系统电路图如图 4-60 ~ 4-63 (见下页) 所示。

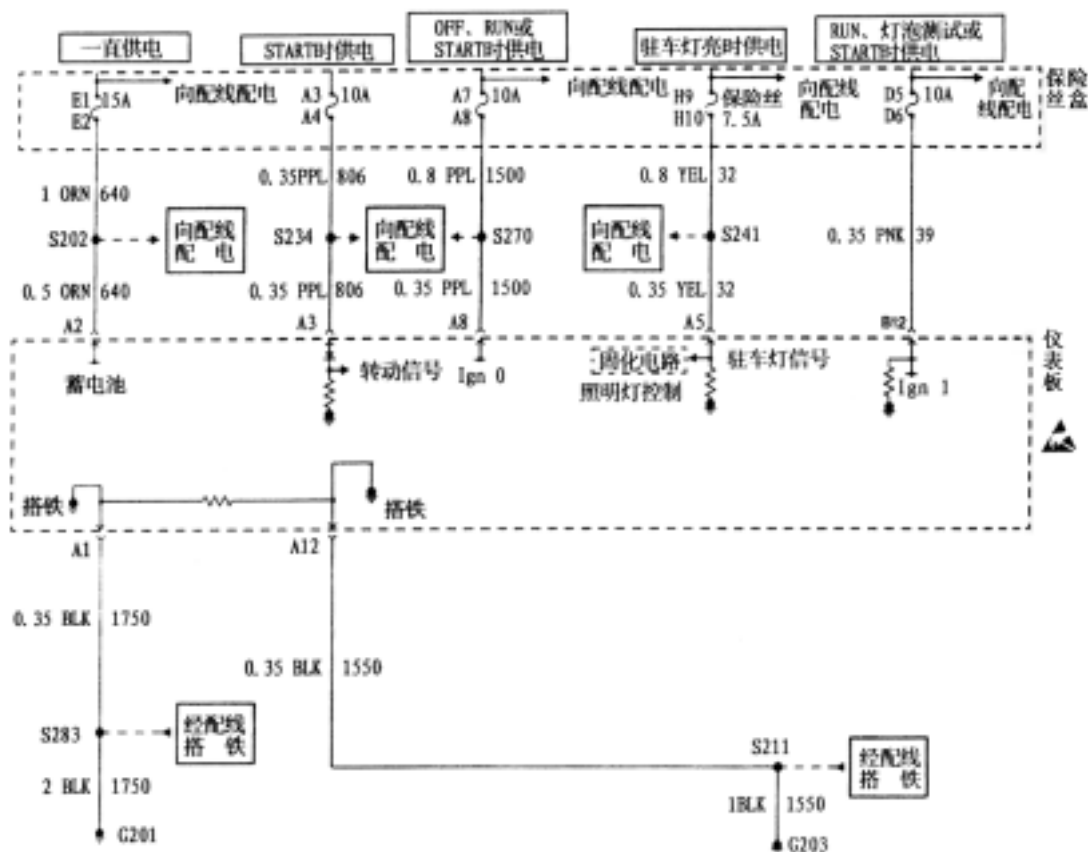
图 4-61 仪表板电路-供电/搭铁分布、仪表板

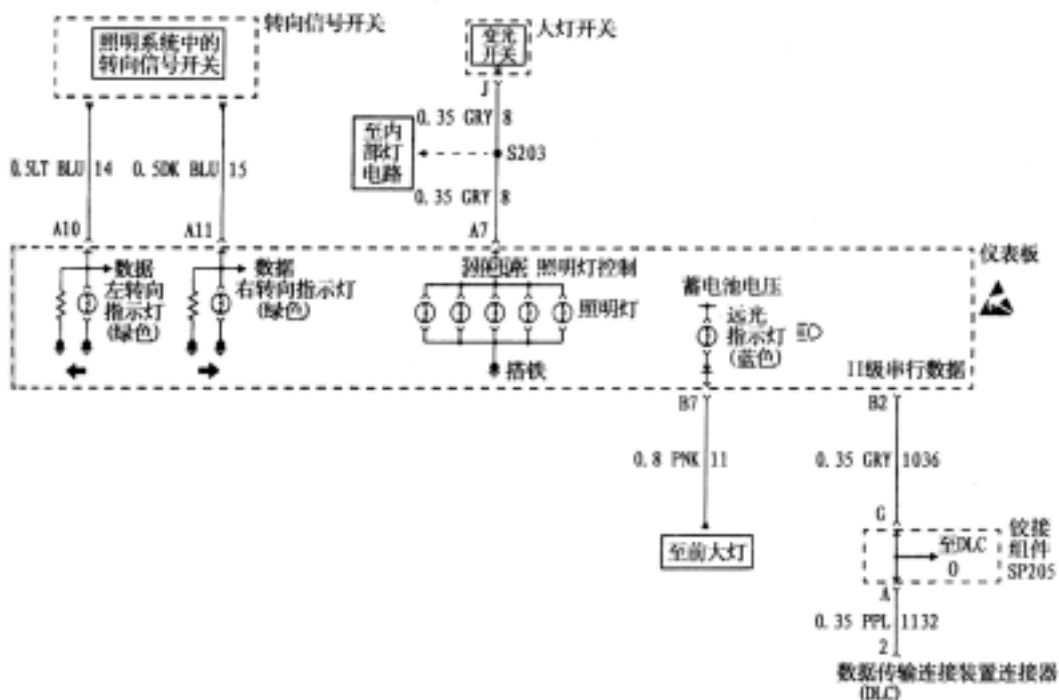
图 4-62 仪表板电路-串行数据、转向信号和大灯开关

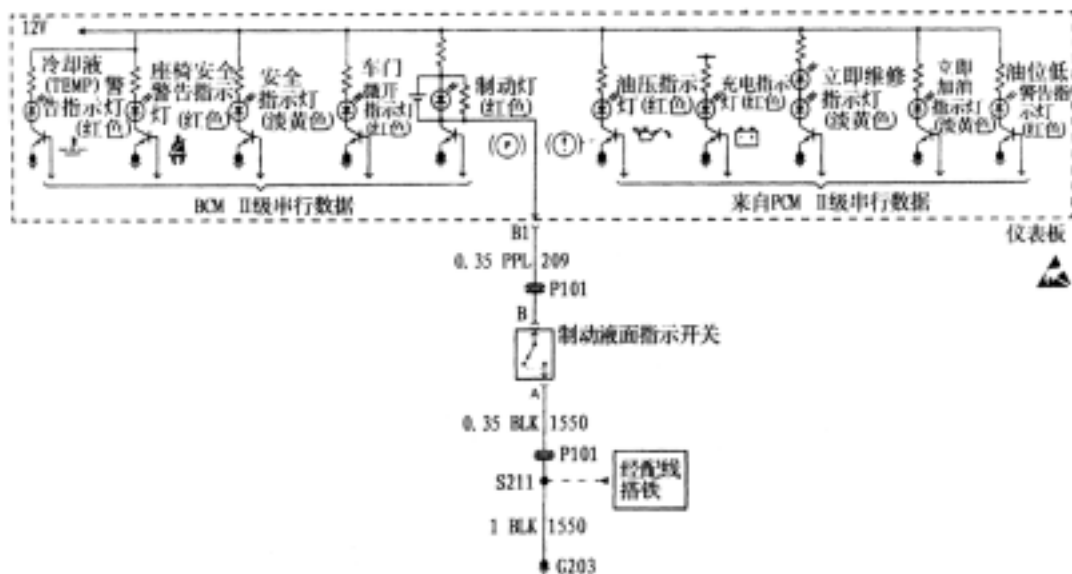
图 4-63 仪表板电路-制动液面指示开关

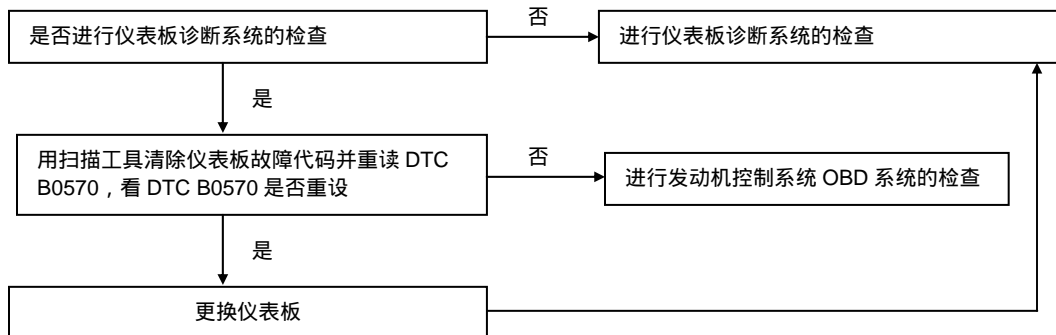
表 4-82 DTC B0570-定期里程表故障的诊断程序

仪表板通过 级串行数据线由车速传感器 (VSS) 接收车速的输入信号，以驱动车速表和里程表。仪表板将 VSS 数据与 16 点查询表 (Sixteen-point Look-up table) 进行比较以确定指针偏差。定期里程表显示车辆的累计公里数，这些值预先存在仪表板 EEPROM 中。行驶里程表显示的累计公里数为自最后一次重新设置后的十分之一。这些值存在仪表板保持通电存储器 (KAM) 中，仪表板在车速表和里程表的工作过程中连续执行内部检测，当仪表板在车速表和 (或) 里程表检测到内部故障时，便设置 DTC B0570，同时里程表显示 “Error”。

DTC B0570-定期里程表故障的诊断程序如表 4-82 所示。

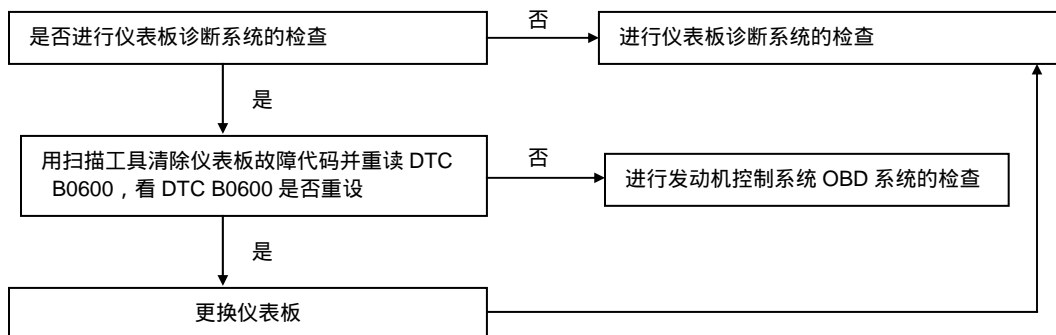
表 4-83 DTC B0600-信息存储失败的诊断程序

仪表板校定被存储在 EEPROM 中，当点火开关第一次转至“ON”位置时，仪表板在 EEPROM 中执行内部检查，并确定其长存式存储器（Non-Volatile memory）的完整性，当仪表板三次连续写入其内部长存式存储器失败，或仪表板检测到内部存储器故障（写入错误）时，便设置 DTC B0600，并点亮“SERVICE VEHICLE SOON”指示灯。由于 EEPROM 无法从仪表板中拆下，且 DTC B0600 是仪表板的一种内部故障，因此，对这种故障，无法修理，必须更换仪表板。

DTC B0600-信息存储失败的诊断程序如表 4-83 所示。

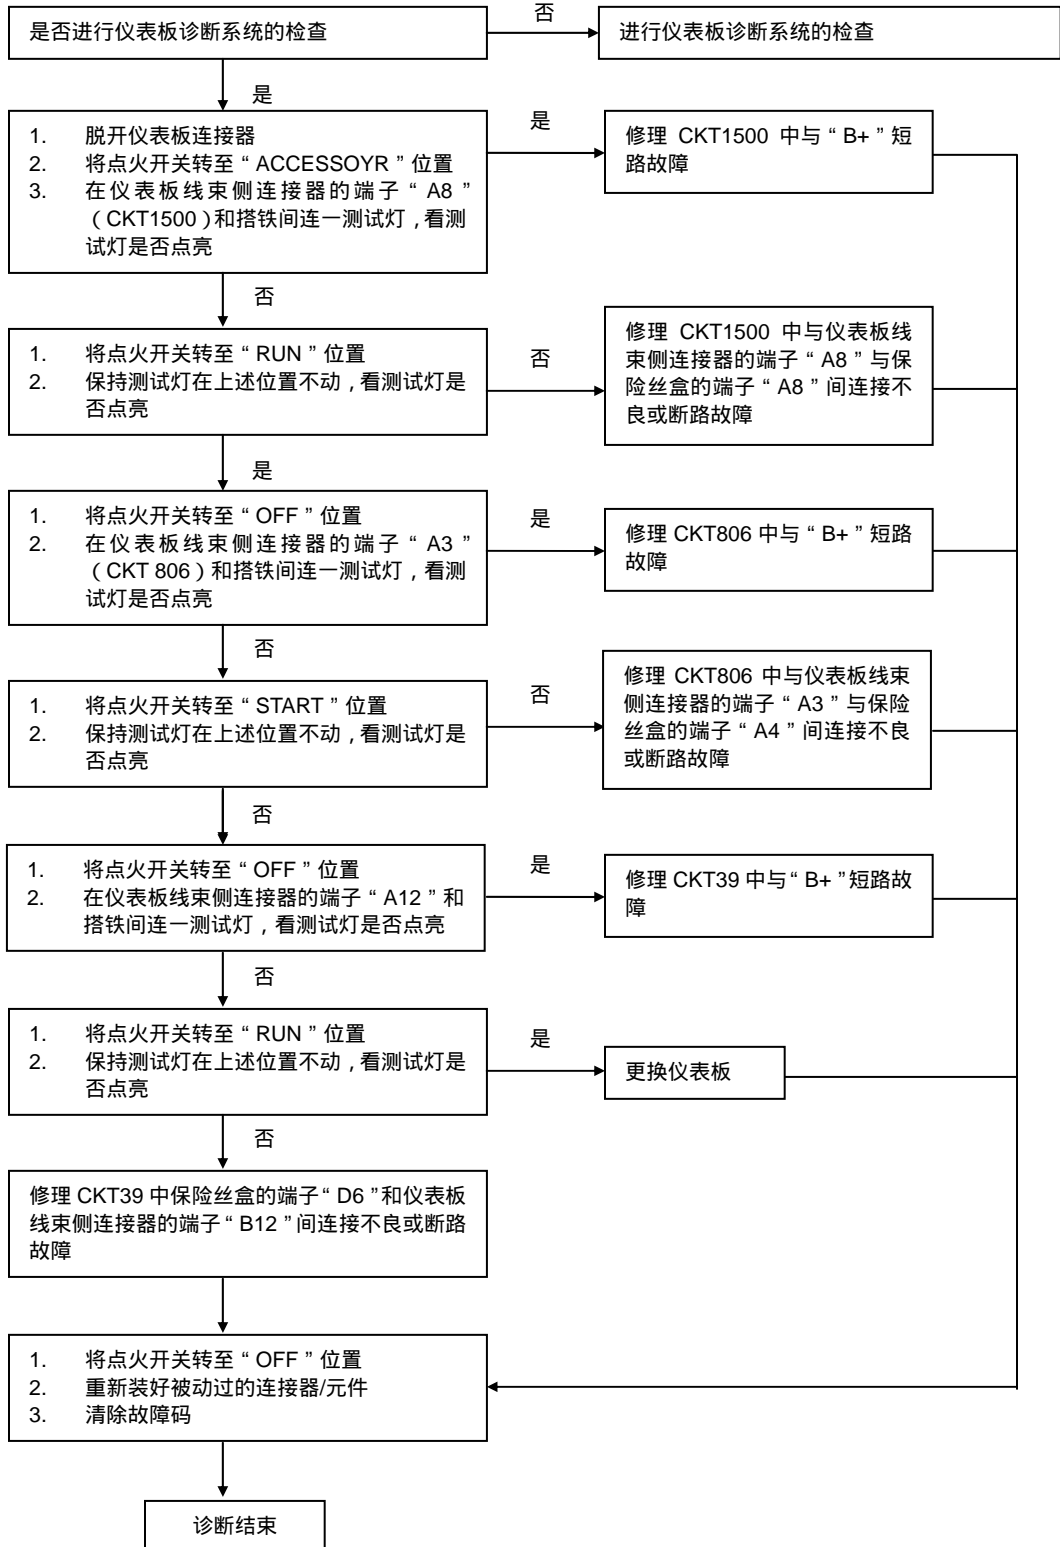
表 4-84 DTC B0602-PLL 振荡器故障的诊断程序

振荡器是仪表板中的用于在其他元件间沿着 级串行数据线传输和翻译的一种装置。振荡器的主要功能是在仪表板和其他元件之间输出或接收不同的二进位组信息。当点火开关第一次转至“ON”位置时，仪表板对振荡器执行内部测试，该测试可以确定仪表板工作的完整性。若仪表板没能成功地验证振荡器的工作，或振荡器被外界无线电频率信号击穿，仪表板将记录 DTC B0602，同时点亮“SERVICE VEHICLE SOON”指示灯。由于振荡器无法从仪表板中拆下，且 DTC B0602 是仪表板内部故障，所以无法修理，只能更换仪表板。

DTC B0602-PLL 振荡器故障的诊断程序如表 4-84 所示。

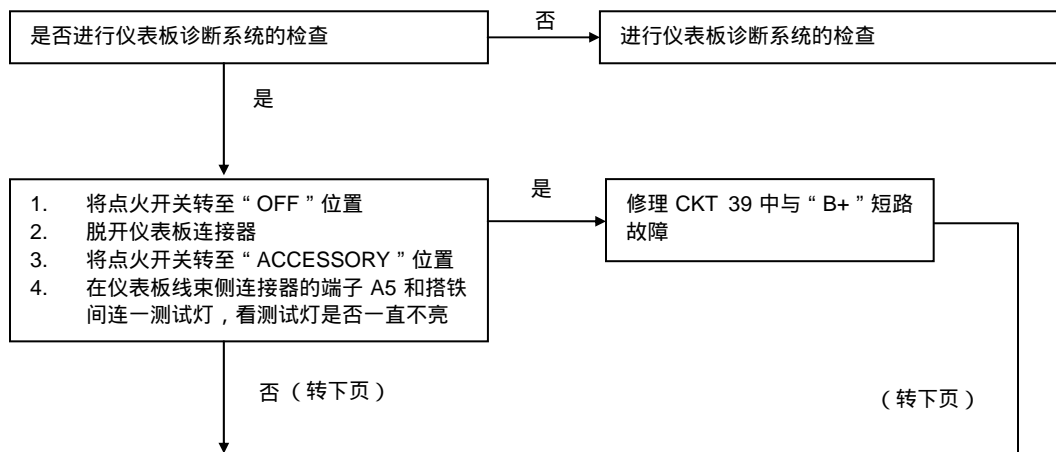
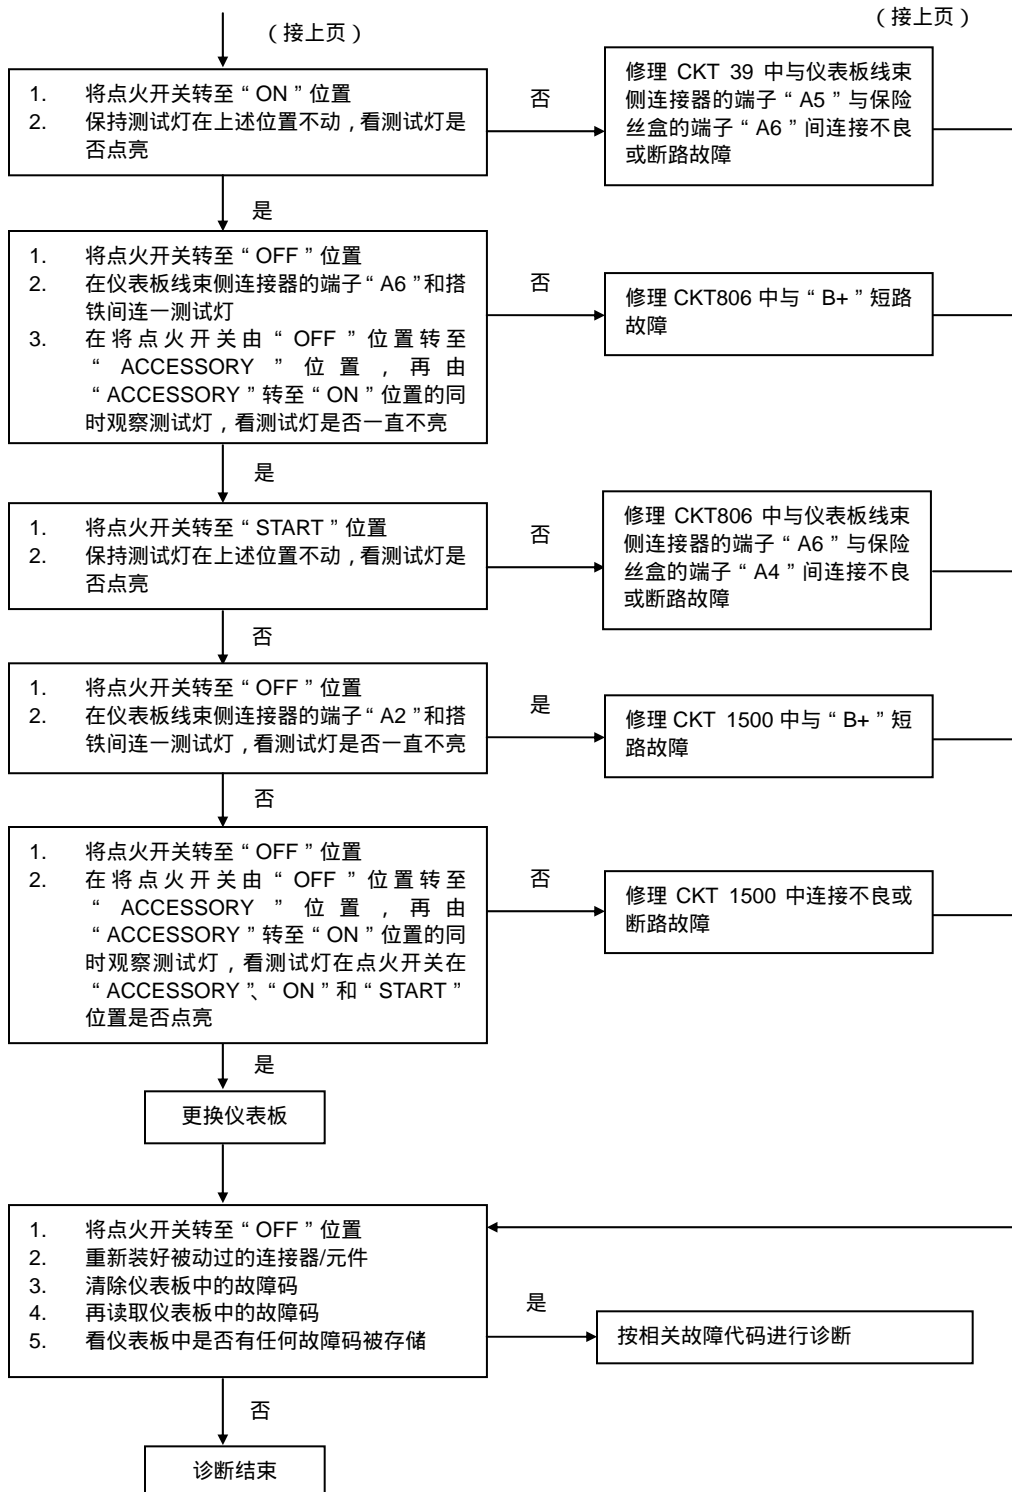
表 4-85 DTC B0608-供电方式错误故障的诊断程序

仪表板从三个点火信号接收电压输入，当点火开关在“OFF”、“ACCESSORY”、“ON”或“START”位置时，仪表板由“IGN 01”保险丝接收电压；当点火开关在“ON”和“START”位置时，仪表板由“CLUSTER”保险丝接收电压；当点火开关在“START”位置时，仪表板由“CRANK SIGNAL”保险丝接收电压。如果仪表板不能接收到下列任一电压输入信息，便设置 DTC B0608：

- CKT 39 工作和 CKT 1500 不工作；
- CKT 806 工作和 CKT 1500 不工作；
- CKT 806 工作和 CKT 39 不工作；

线路 CKT 39、CKT 806 或 CKT 1500 断路或与“B+”短路；仪表板或保险丝盒连接不良；仪表板总是从这三个输入中检测到一个或多个“B+”信号；仪表板在 CKT 39、CKT 806 或 CKT 1500 中从未检测到“B+”信号等都会导致 DTC B0608 产生。

DTC B0608-供电方式错误故障的诊断程序如表 4-85 所示。

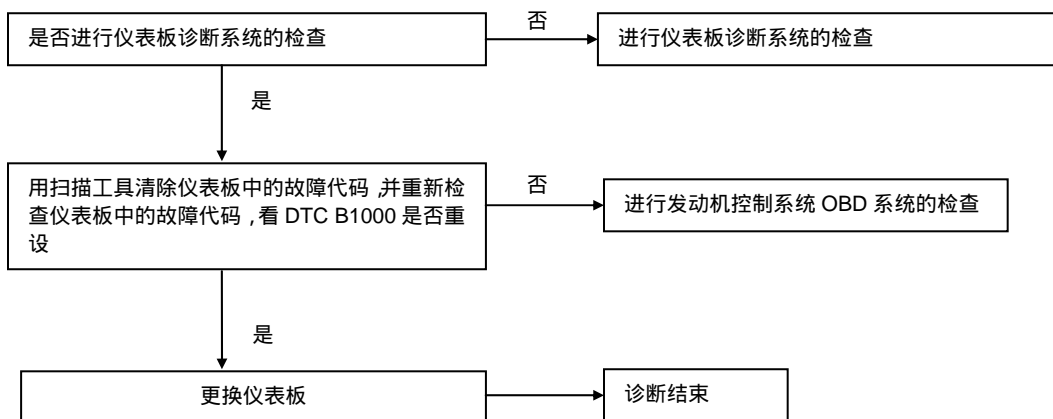
表 4-86 DTC B1000-IPC 故障的诊断程序

DTC B1000 是一种仪表板内部故障，无法修理，只能更换仪表板。

DTC B1000-IPC 故障的诊断程序如表 4-86 所示。
